Правильно оценить состояние трансформатора и спрогнозировать возможность его дальнейшего использования – насущная задача для России, где значительное количество силовых трансформаторов 110 кВ и выше выработало нормативный срок. С помощью испытательного оборудования производства OMICRON эту задачу можно решить точно и оперативно.

ДИАГНОСТИКА СИЛОВОГО ТРАНСФОРМАТОРА ЗА ОДИН ДЕНЬ

OMICRON electronics GmbH

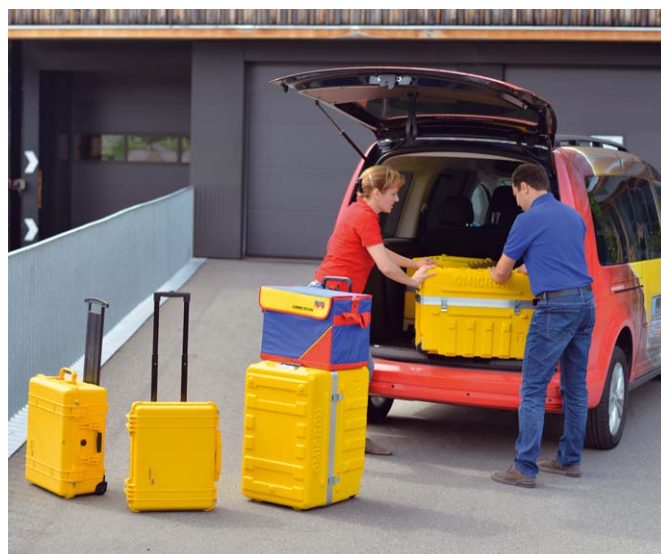
Фото 1 •

Погрузка деталей комплекта для испытания силового трансформатора

Все вышеназванные испытательные системы довольно компактны и легко помещаются в автомобиле (фото 1). Это избавляет от необходимости доставлять габаритные устройства заблаговременно либо нанимать для транспортировки фургон или грузовик.

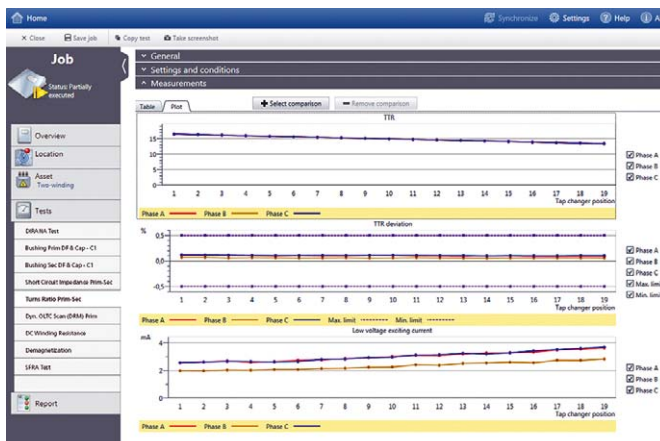
• Фото 4. Результаты измерения коэффициента трансформации и тока намагничивания (скриншот)

Параллельно с измерением коэффициента трансформации были измерены значения тока возбуждения для всех трех фаз. Результат измерения соответствовал стандартным значениям токов возбуждения для трехстержневой конструкции сердечника с двумя идентичными высокими значениями на внешних фазах и одним более низким значением на центральной фазе (фото 4).

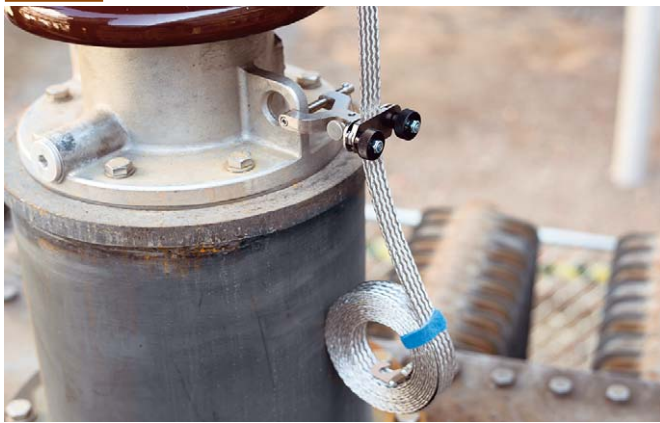
• Фото 5. Зажимы FRANEO 800

Ко всем высоковольтным вводам были подсоединены зажимы системы FRANEO 800 для SFRA-измерения (фото 5). Для устранения любого влияния системы заземления на результаты измерения необходимы заземляющие оплетки, проходящие вдоль изоляторов каждого ввода. Воспроизводимость измерений SFRA зависит от используемой установки и технологии соединения.
